**“Mitigación en la alteración de rocas ornamentales
debido a efectos ambientales en el Centro Histórico
de Lima”**

TESIS

Para optar el Grado Académico de Doctor en Ciencias Ambientales

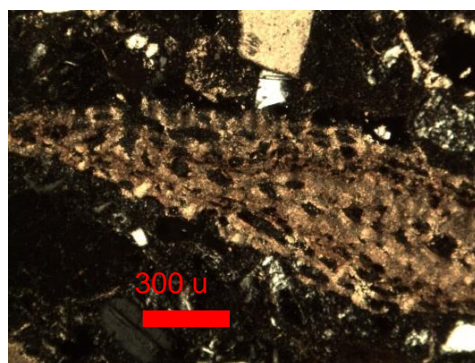
Figuras 27 A, 28 B sección delgada vista en Nícoles //s y nícoles Xs aumentos 40x

Descripción microscópica, (Mta. TEGB 10, A y B – Toba volcánica).

Cuarzo de 2,45 mm cristales euhedrales y anhedrales sonados, con tenue alteración a sericita o arcillas, plagioclasas macladas anhedrales dentro de la sericita y cuarzo, sericita que circunscribe a las plagioclasas, piroxenos y cuarzo de 1,85 mm.
